文章栏目：生态修复工程

景观湖泊黑臭水体生态修复措施和效果——以武汉市金湖生态修复工程为例

中国市政工程东北设计研究总院有限公司, 长春 136000

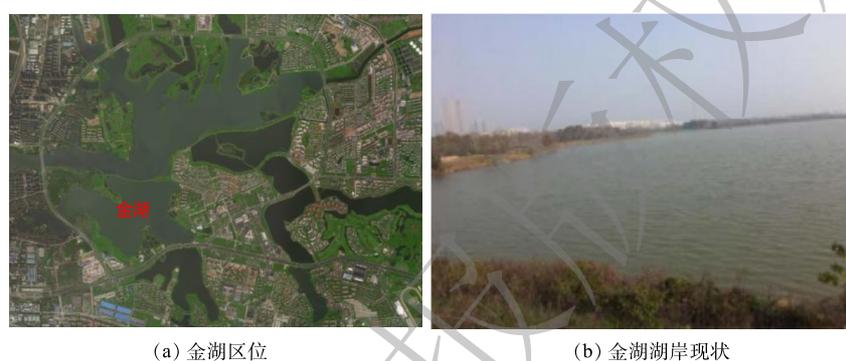
图 1 金湖区位及湖岸现状

金湖是金银湖水域系统的子湖之一，金湖大部分已按规划蓝线形成了湖泊水域状态。实测水面高程 18.69 m。平均水深 1.5 m。岸线总体上较为规整，硬质垂直驳岸、软质驳岸各半。湖泊周边大部分为建成区，以住宅小区、湿地公园为主。现场踏勘时湖岸景观效果较好，已建成环湖绿道，金湖区位及其现状见图 1。

(a) 金湖区位

(b) 金湖湖岸现状

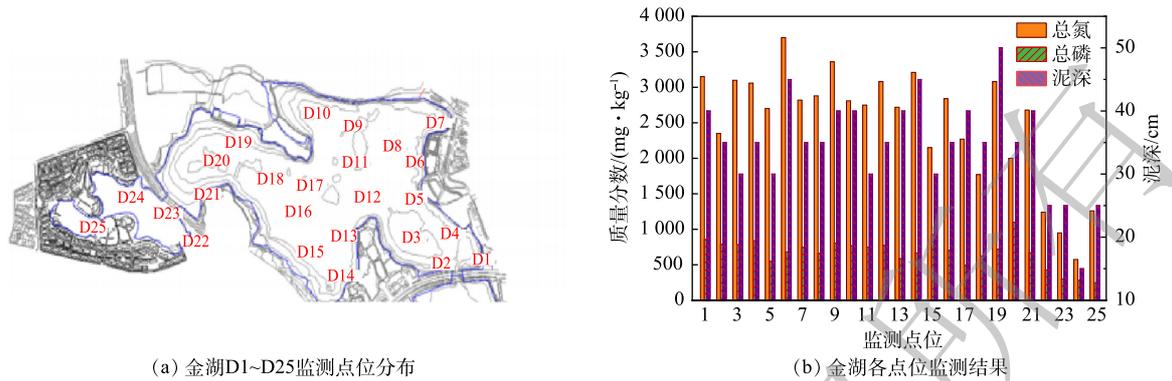
图2 金湖D1~D25监测点位分布及监测结果

金湖为海口工业园片区、金银湖南街片区等建成区的主要雨水接纳水体，共有混流排口 5 个。随着雨污管道混接错接现象较多，大量混流污水逐年增多并排入湖中，大部分有机质沉积在湖底，并且底泥中的污染物因湖底的扰动有时也会重新进入水相^[15]。2020年，对金湖水体的底泥进行了柱状钻芯采样检测，设置了 25 个底泥监测点位 (D1~D25)，具体见图 2 (a)。利用天平、滴定管、紫外分光光度计、原子荧光光度计、一体式原子吸收分光光度计等仪器对底泥样品含水率、总氮、总磷、有机质、重金属、挥发酚、矿物油进行监测^[16]。利用柱状底泥分层采样器分层采集底泥样品，每个柱状样品分为：污染层、过渡层和本底层 3 层^[17]。污染层有臭味，颜色呈黑-灰黑色，形状呈稀浆、流塑状，过渡层呈黑-灰色、软塑、密实，本底层底泥呈黄、灰黄色，质地密实。金湖各点位监测数据如图 2(b) 所示。

(a) 金湖D1~D25监测点位分布

(b) 金湖各点位监测结果

在底泥分析中,多采用美国EPA制定的底泥分类标准^[18],故本工程亦采用该标准分析底泥。在底泥中, $\text{TN}<1\,000\text{ mg}\cdot\text{kg}^{-1}$,属轻度污染区; TN 为 $1\,000\sim 2\,000\text{ mg}\cdot\text{kg}^{-1}$,属中度污染区; $\text{TN}>2\,000\text{ mg}\cdot\text{kg}^{-1}$,属重度污染区。 $\text{TP}<420\text{ mg}\cdot\text{kg}^{-1}$,属轻度污染区; TP 为 $20\sim 650\text{ mg}\cdot\text{kg}^{-1}$,属中度污染区; $\text{TP}>650\text{ mg}\cdot\text{kg}^{-1}$,属重度污染区。本次监测的金湖底泥中总氮质量分数为 $575\sim 3\,700\text{ mg}\cdot\text{kg}^{-1}$,空间分布差异较大。依据美国EPA制定的底泥分类标准^[18],总氮质量分数超过 $2\,000\text{ mg}\cdot\text{kg}^{-1}$,属重度污染。如图2(b)所示,金湖底泥中总磷质量分数为 $245\sim 1\,100\text{ mg}\cdot\text{kg}^{-1}$,空间分布差异较大,总磷质量分数超过 $650\text{ mg}\cdot\text{kg}^{-1}$,属重度污染。由图2(b)可以看出,总氮、总磷和有机质(泥深)趋势一致,说明底泥中总氮、总磷指标底泥中有机质富集有关。

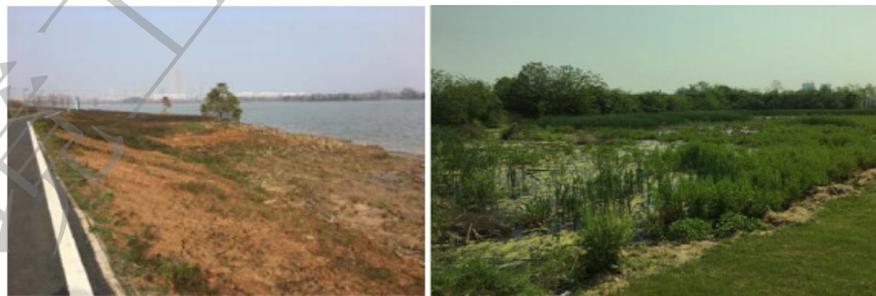
图3 金湖湖泊形态问题现状

1) 湖泊形态割裂——局部岸线破损、水域隔断。金湖岸线虽然总体上较为规整,但存在局部垂直驳岸遭受侵蚀破坏的情况。由图3可以看出,部分临湖挡土墙开裂、垮塌,导致金湖部分水域割裂。若不对其进行修复,则存在进一步扩大破损范围的可能。

(a) 金湖现状岸线浅滩

(b) 金湖现状退养鱼塘

金湖北部规划蓝线范围内原有鱼塘、藕塘、人工养殖塘已于2019年1月全部完成退养工作。根据实地测量,退养的鱼塘、藕塘仍保留原有的形态,堤埂尚未拆除,且堤顶已建成了环湖路,退养的鱼塘、藕塘无法与现状金湖水域连通,塘内呈沼泽地、湿地的形态,缺少生态调节,在干

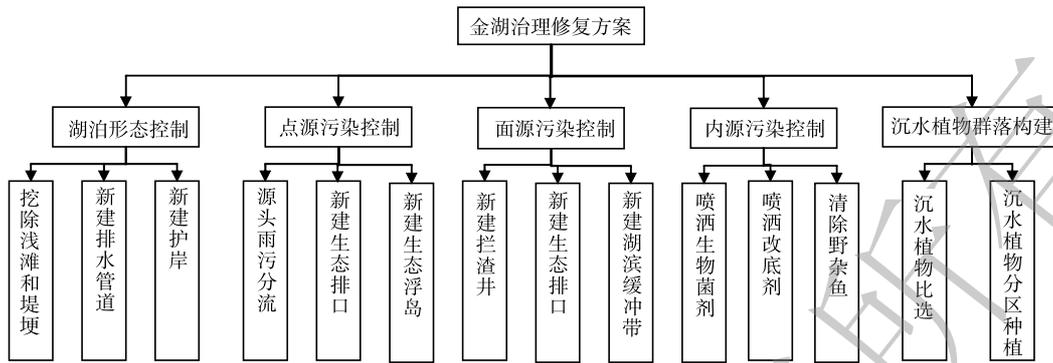
图4 金湖生态修复工程方案系统图

湖泊水质的提升需要多方面、多维度的工程措施及执法管理措施并用，仅靠某个单一工程难以在短时间内实现规划水质目标。本项目一方面贯彻《武汉市河湖长令(第3号)》的相关指导精神，并据此确定本项目的水质控制目标。综上所述，本工程的建设目标：2020年，消除金湖劣V类水体，使其水质达到V类标准；2030年，达到规划地表水环境质量标准(GB 3838-2002)IV类的水质目标。结合金湖现状，金湖治理方向从湖泊形态控制、点源污染、面源污染、内源污染及沉水植物群落构建5方面出发，制定金湖治理修复方案(图4)，结合湖泊实际情况，分别采取具有针对性的工程措施。1) 湖泊形态控制：对湖泊局部破损的岸线进行修复，打通蓝线内被堤埂阻隔的水域通道，恢复水域联通。2) 点源污染控制：针对污水混排进入湖泊的情况，建设生态浮岛，生态排口对排口末端进行截污。3) 面源污染控制：建设生态排口，修建湖滨缓冲带，减少污染物

入湖。4) 内源污染控制：结合现状湖泊的淤积程度、水生态系统特点，采用与水生态修复结合进行的底泥原位生态修复技术对湖泊底质进行改善，削减、控制湖泊底泥中的污染物，改善水生生物的生存环境。5) 沉水植物群落构建：构建水生植物群落，对生态系统通过长效运行维护的方式进行优化调整，打造具有良性循环湖泊水生态食物链，恢复湖泊水体的自净能力。

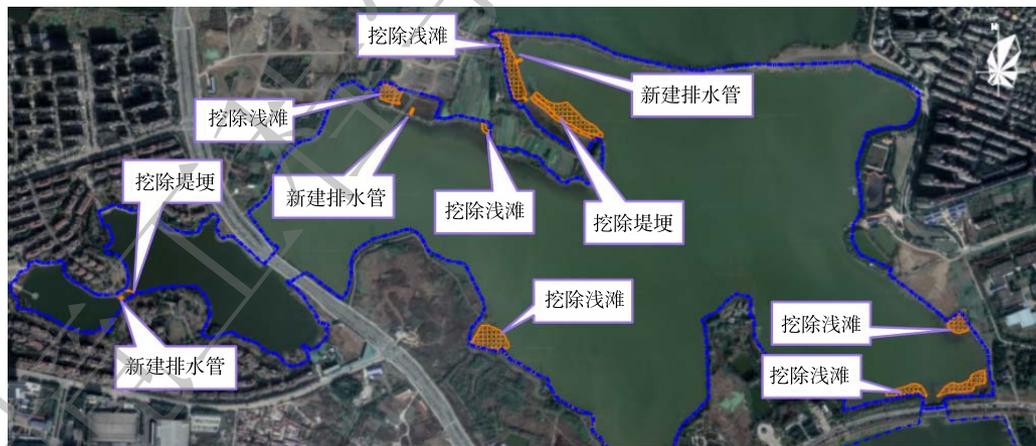
图5 挖除浅滩以及新建排水管位置

1) 湖泊形态控制。金湖规划范围内存在少量已经退养的藕塘、鱼塘，但该部分水塘的堤埂未进行拆除，水体未与主湖域连通，形成浅滩，在常水位或水位低时会造成底泥裸露及局部死水。对于该部分水塘及浅滩，优先考虑对现状堤埂进行拆除，恢复湖泊生态。为了尽量避免破坏现状景观效果，减少对已形成的环湖步道的的影响，不再对其进行拆除。建设方案采用新建排水管道的方式，打通已退养的藕塘、鱼塘与金湖主湖区的通道，恢复湖泊水域，提升湖泊自净能力(图5)。

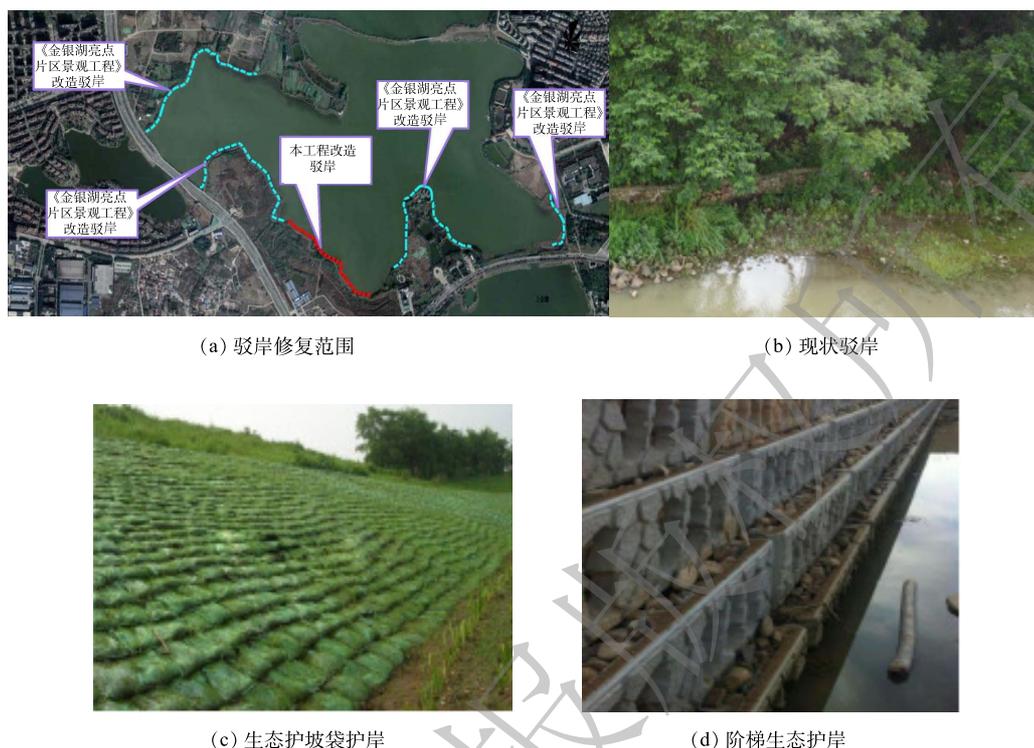
图 6 金湖驳岸局部修复

针对金湖现状垂直驳岸存在局部损坏的情况，本项目考虑对其进行修复。如图6所示：拆除图6(a)中间部分现状破损长度 $L=666\text{ m}$ 的混凝土挡土墙驳岸，并在原位新建生态护岸；采用生态护坡袋以及阶梯生态护岸2种形式，使用金湖历年水位涨幅数据确定高程(按高度 $H=1.5\text{ m}$ 考虑)和建设长度 $L=666\text{ m}$ 。

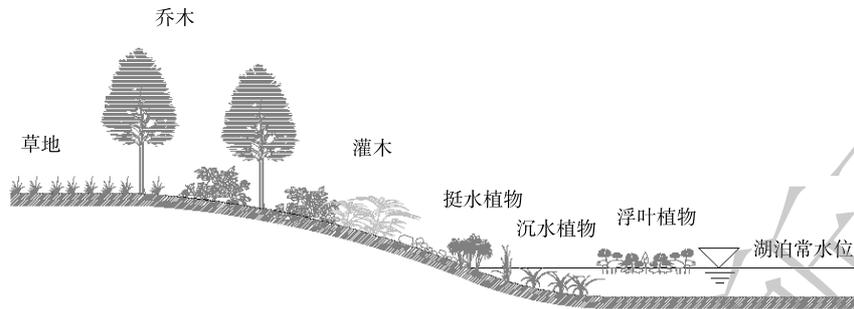
图7 湖滨带、缓冲带断面示意图

本工程湖滨缓冲带断面见图 7，湖滨缓冲带的建设位置见图 8。依据湖滨种植范围以及植物浸

水深度, 划定乔木、草本、灌木及挺水植物种植层次, 选用亲水性、耐水性较好的植被, 合理搭配, 考虑滨湖观景透景效果, 疏密搭配种植, 以自然式平面种植形式^[27]对植被缓冲带进行设计。在具体实施过程中, 利用乌柏和池杉形成植被骨架, 地被层则选用常绿鸢尾及矮生美人蕉合理搭配种植, 地势较高区域可局部小面积搭配较耐水湿的红叶石楠及金丝桃等植物品种, 其余区域均用马尼拉草皮满铺, 保证场地绿化覆盖, 不露黄土。

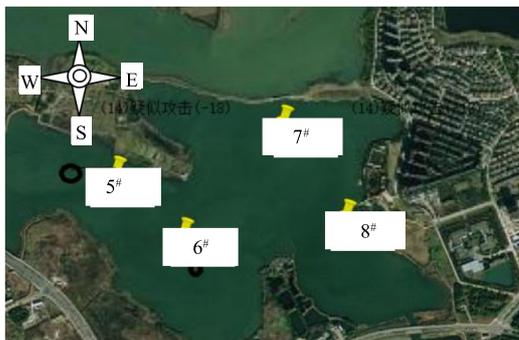
图9 金湖监测点位
Fig. 9 Jinhu detection point

通过湖泊形态控制、点源污染控制、面源污染控制、内源污染控制、水生态修复等治理修复措施，金湖目前透明度、溶解氧、氧化还原电位、氨氮各项水质指标均低于《城市黑臭水体整治工作指南》^[32]中的轻度黑臭标准限值。对图9所示的监测点位进行了取样检测，结果如表3所示。由表3可以看出，各监测点位的化学需氧量、氨氮、总氮、总磷指标均达到地表水环境质量

监测点位	化学需氧量/ ($\text{mg}\cdot\text{L}^{-1}$)	氨氮(以N计)/ ($\text{mg}\cdot\text{L}^{-1}$)	总氮/ ($\text{mg}\cdot\text{L}^{-1}$)	总磷/ ($\text{mg}\cdot\text{L}^{-1}$)
5#	14	0.44	0.61	0.05
6#	10	0.353	0.56	0.05
7#	15	0.662	0.88	0.05
8#	13	0.541	0.75	0.04
III类标准 限值	≤ 20	≤ 1.0	≤ 1.0	≤ 0.2

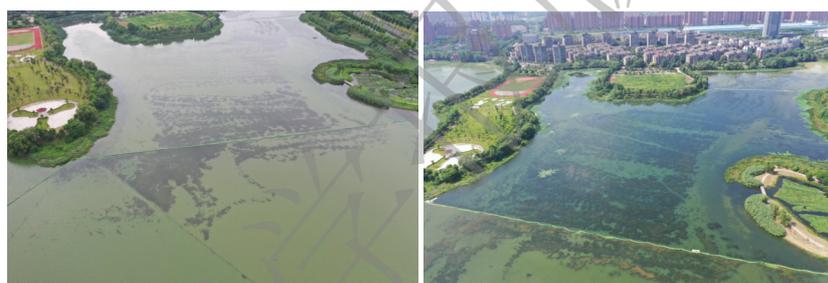
图10 水体生态综合修复前后对比图

标准 (GB 3838-2002) III类水标准。金湖综合整治效果显著,并在中央环保督察组巡视反馈重点整治湖泊水质变化报告中,金湖水质被评为“好转”等级。由图10可以看出,金湖水体透明度显著改善,沉水植物面积扩大明显,初步构成了水下森林体系,初步完成了水生态修复。

(a) 水体综合整治前金湖东南部水体航拍 (b) 水体综合整治后金湖东南部水体航拍
